MAJ 2026
SLAGELSE KOMMUNE

HØJVANDSSIKRING VED KOBÆK STRAND

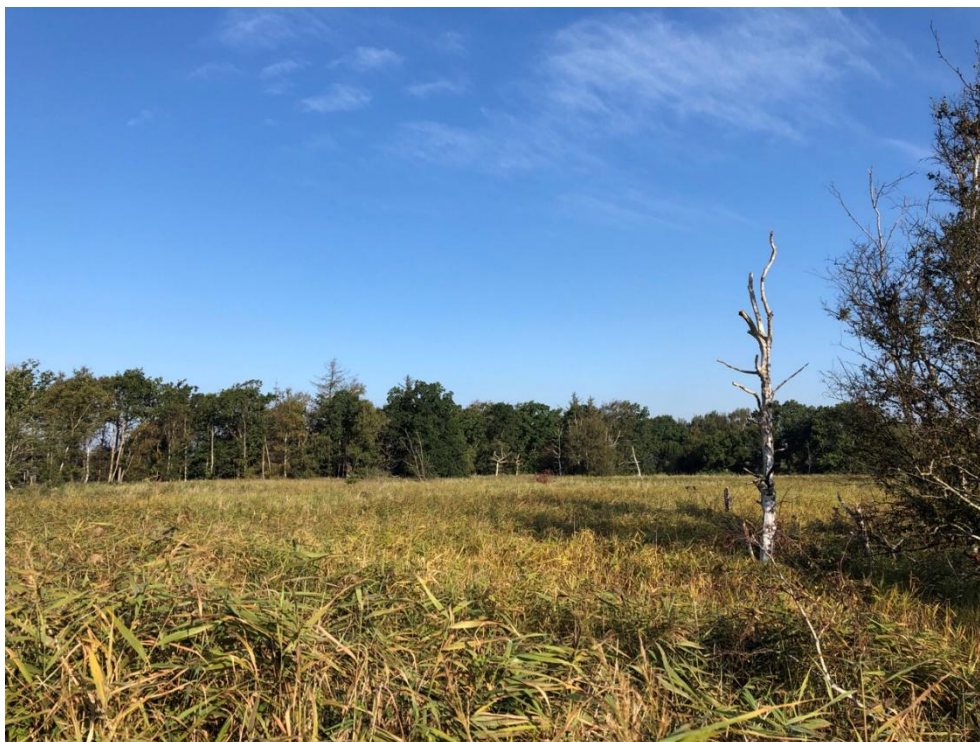
Figur 2-8 Kobæk Mose - set fra diget mod nord

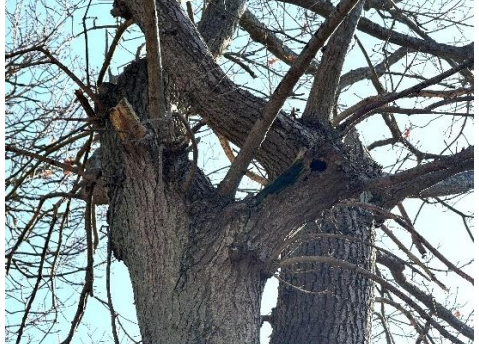
<p>T3: Ung men død rød-el på et fugtigt lavbundsareal med birkeskov i den sydlige ende af Lindeskov Overdrev. Træet har flere vestvendte spættehuler ca. 4 meter oppe. Træet har en DBH på 30-40 cm.</p>
