# Badevandsprofil

Bildsø Strand

## **Badevandsprofil for Bildsø Strand i Slagelse Kommune**

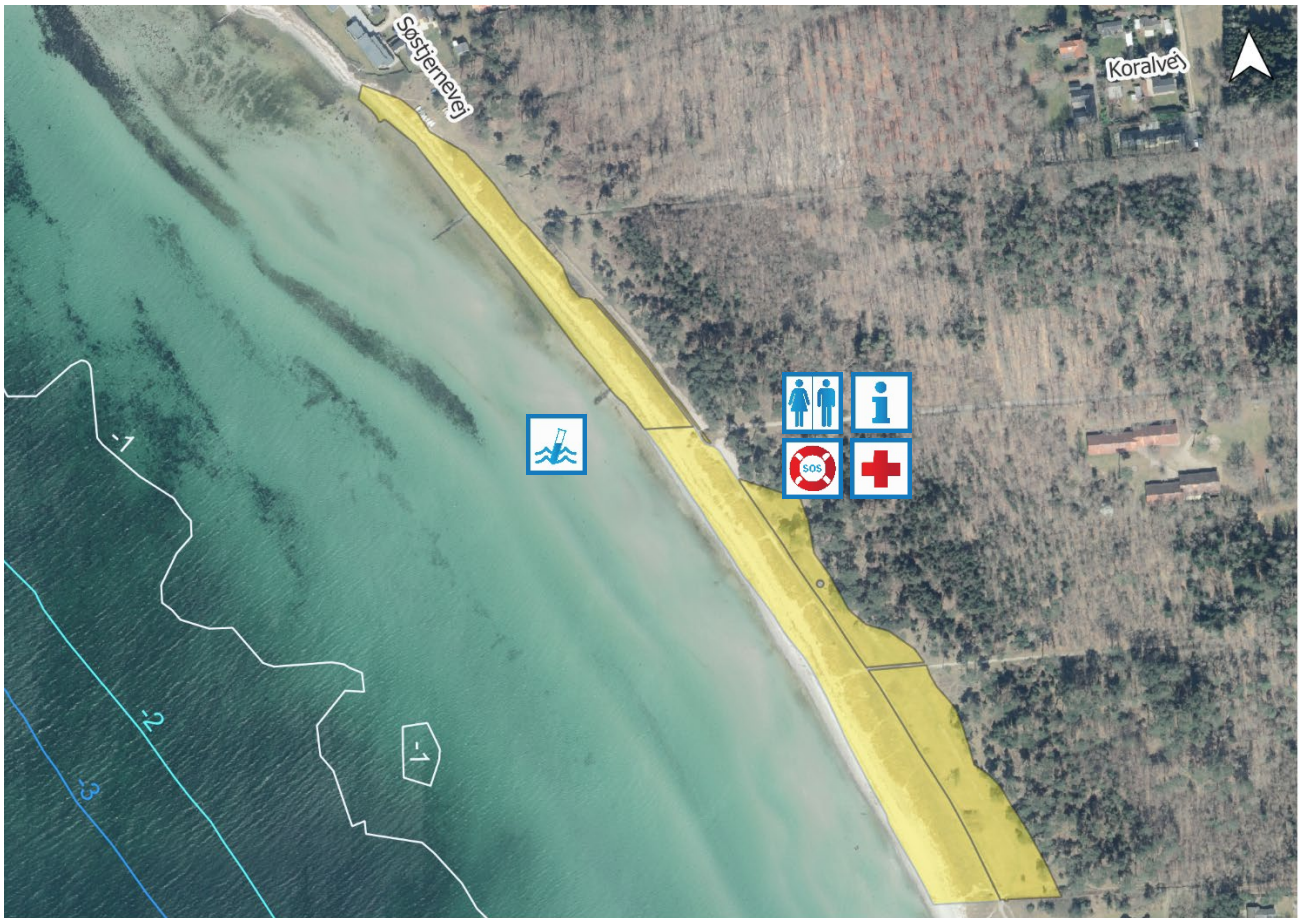
Vanddybder

- > 5,0 m
- 4,0 m
- 3,0 m
- 2,0 m
- 1,0 m

Strandens afgrænsning tager udgangspunkt i de områder, hvor folk oftest bader og derfor af tekniske årsager begrænset til de markerede arealer på oversigtskortet.

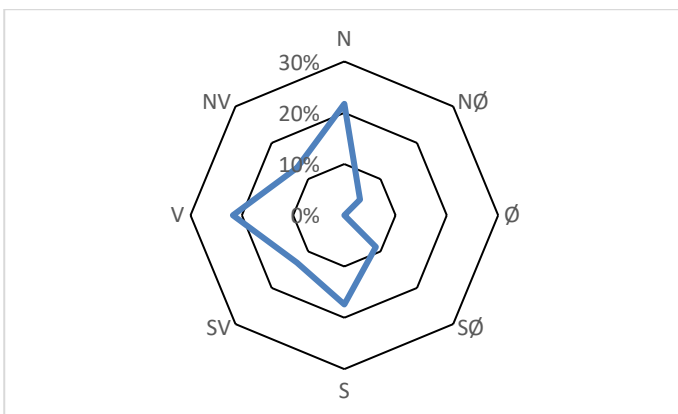
Figur 1. Strømretning (fra, %), Bildsø Strand

Strømretningen er målt 30 gange i perioden 2023-2025 af det akkrediterede analyselaboratorium i forbindelse med standardanalyserne. Den dominerende strømretning ved stranden er fra nord (22 % af målingerne), men varierer en del. Der er ikke påvist nogen sammenhæng mellem strømretning og forøget forurening.
