NOVEMBER 2016

SLAGELSE KOMMUNE

HØJVANDSSIKRING AF KORSØR BY

NOTAT - SIMPELT SKITSEPROJEKT

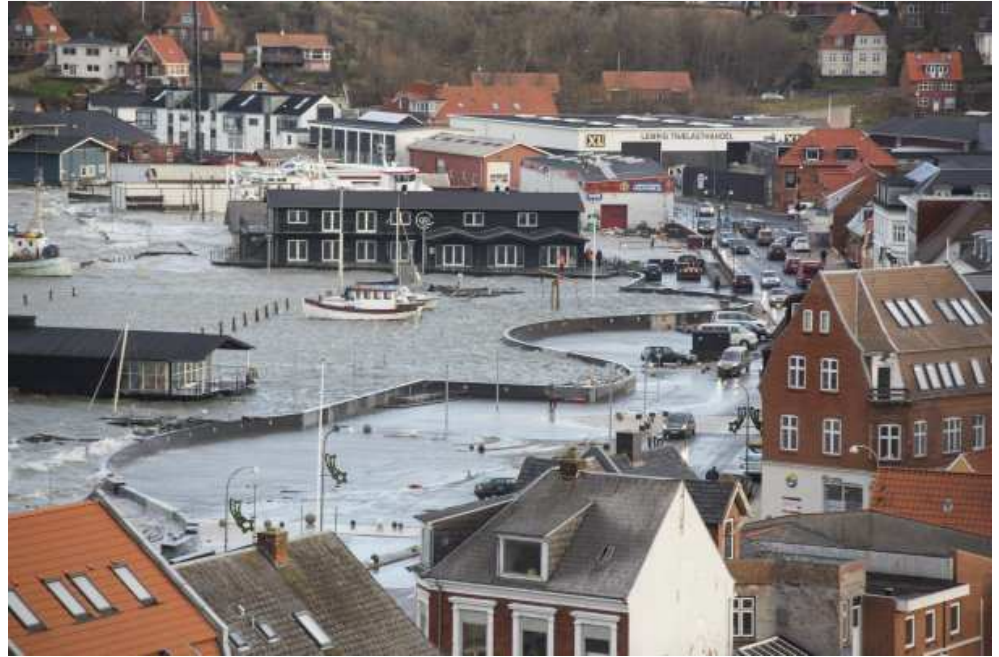
Figur 4-2 Lemvig-muren snor sig ved havnemiljøet i Lemvig, fra <http://folkebladetlemvig.dk>

Billedet på Figur 4-2 viser højvandsmuren i Lemvig, der har sikret byen flere gange mod oversvømmelseshændelser. Figuren viser højvandsmuren i funktion under Stormen Bodil.

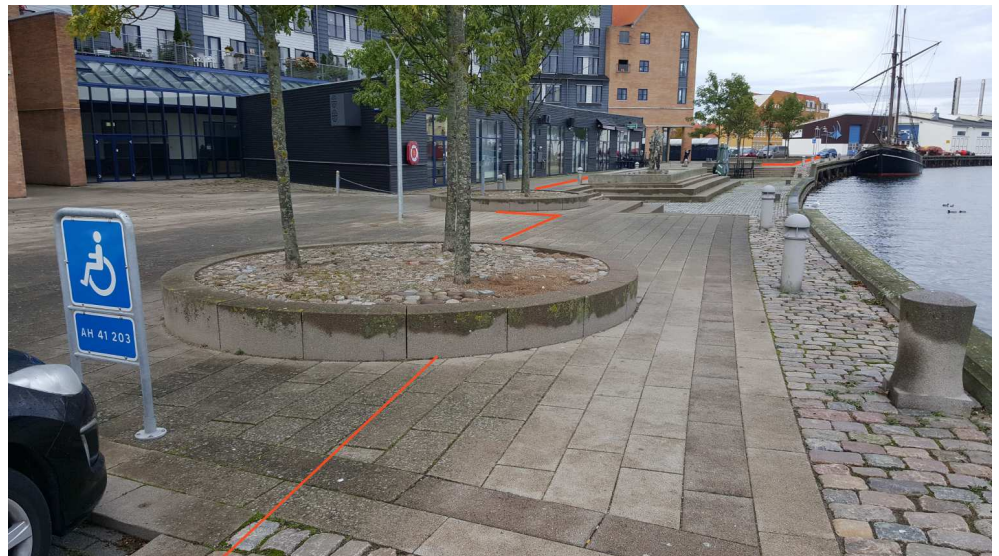
Figur 4-14 Skitseret linjeføring v. kajkant v. Inderhavn. Højvandsmur. (Strækning A-B / B-C).

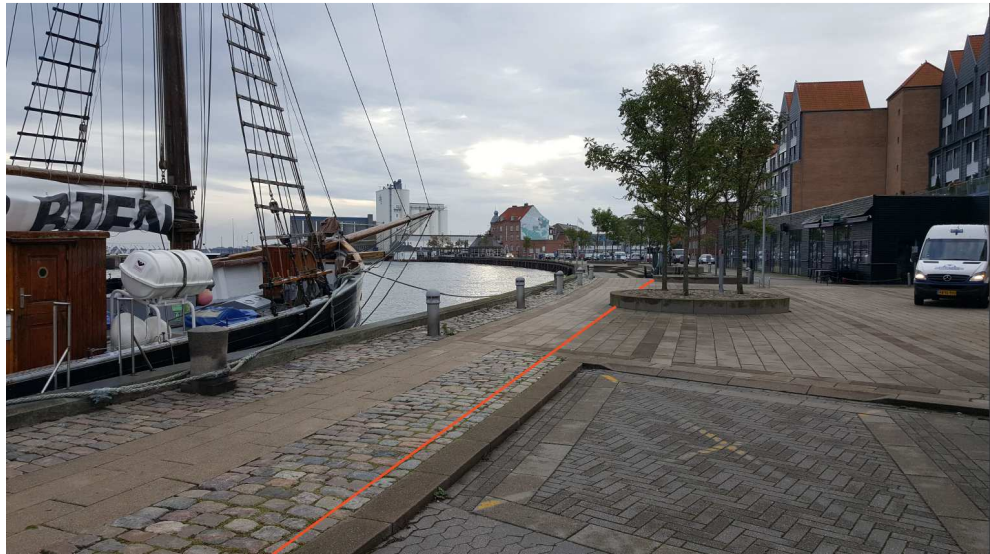
Figur 4-15 Skitseret linjeføring v. kajkant v. Inderhavn, Højvandsmur. (Strækning B-C).

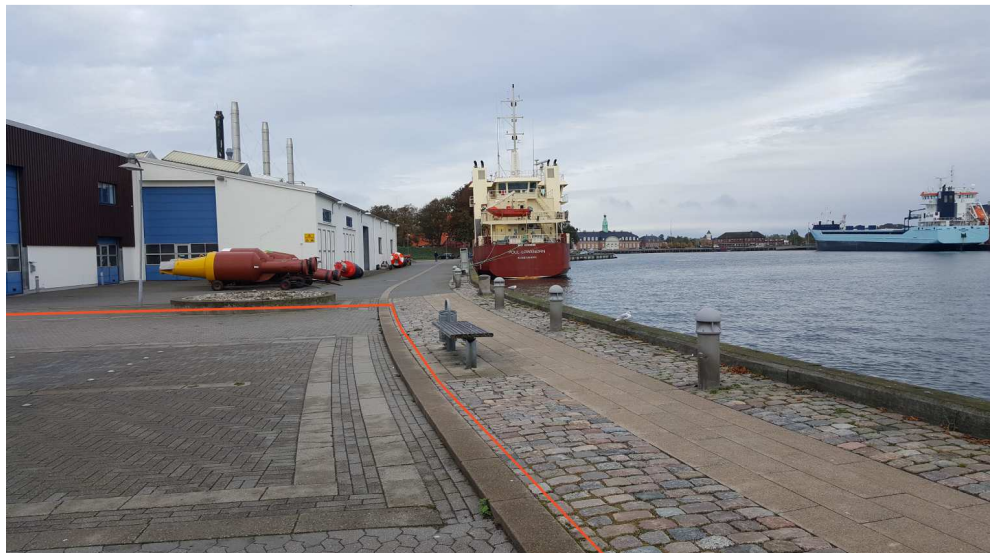
Figur 4-16 Skitseret linjeføring v. kajkant v. Inderhavn/Søfartsstyrelsen, Højvandsmur. (Strækning B-C).

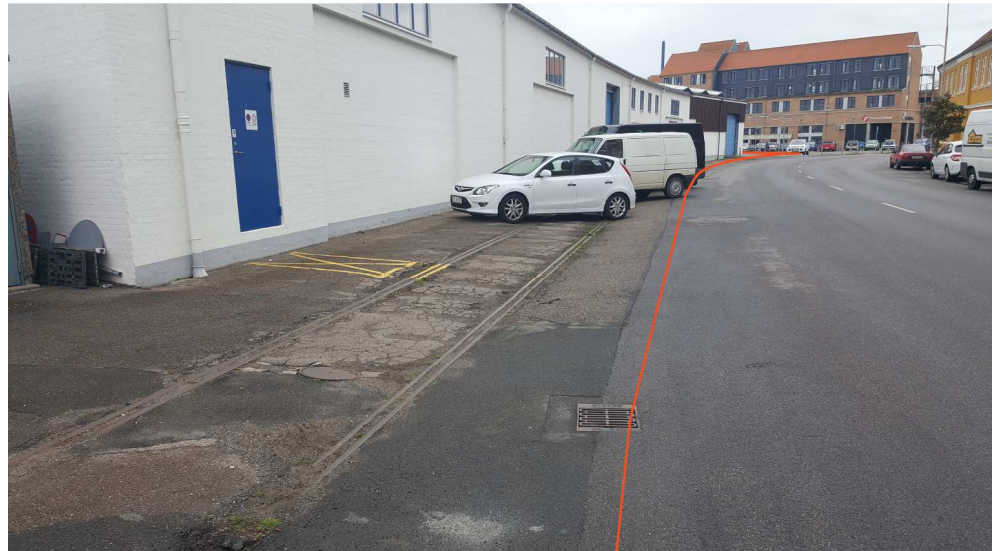
Figur 4-18 Skitseret linjeføring v. Søfartsstyrelsen (Batterivej). Højvandsmur.(Strækning C-D).

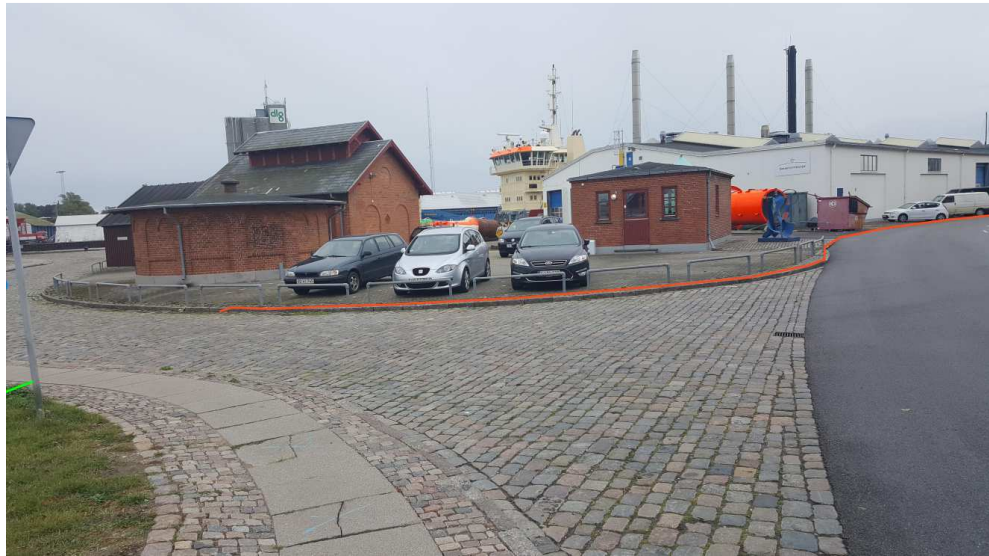
Figur 4-19 Skitseret linjeføring v. svinget for enden af Batterivej. Højvandsmur. (Strækning D-E).

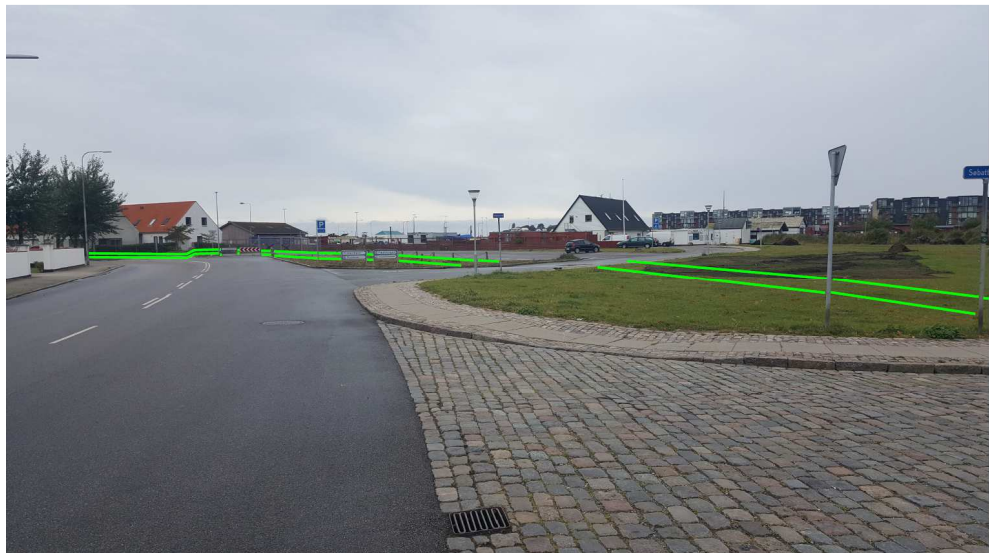
Figur 4-20 Skitseret linjeføring v. sving v. Batterivej/Sylowsvej. Jorddige. (Strækning E-F).

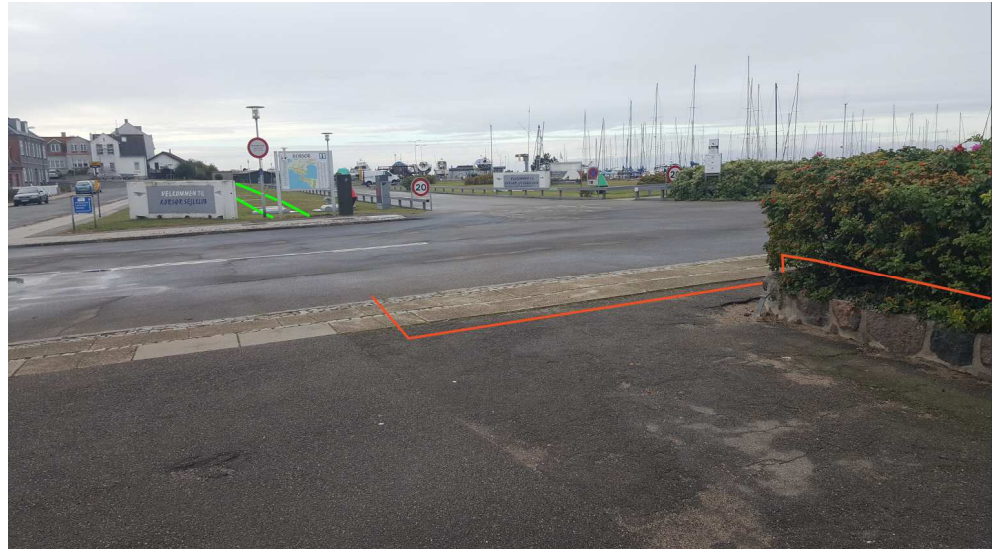
Figur 4-29 Skitseret linjeføring v. lystbådehavnen. Højvandsmur samt overgang til jorddige på grønt areal. (Strækning L-M).

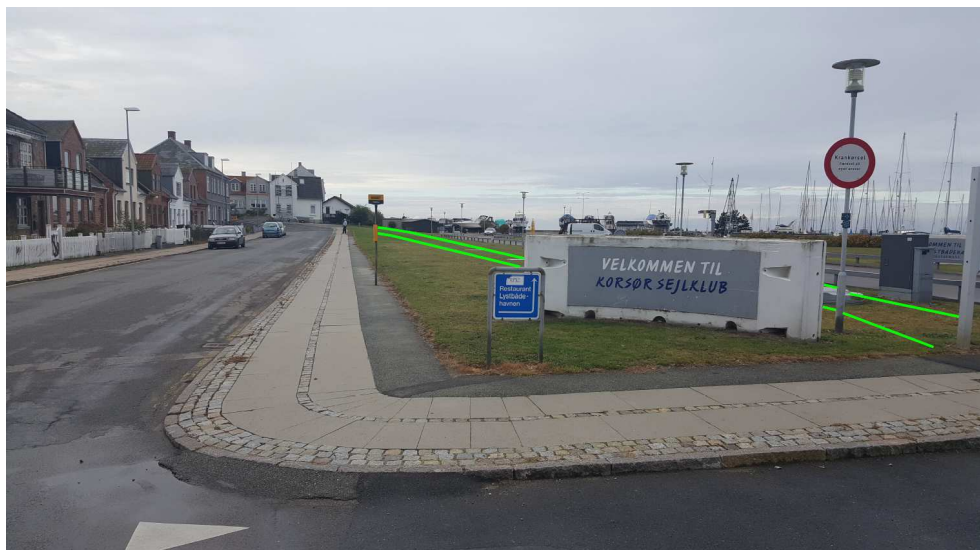
Figur 4-31 Skitseret linjeføring v. lystbådehavnen. Anlægges op til sikringskote v. Møllebjergvej. Jorddige. (Strækning M-N).

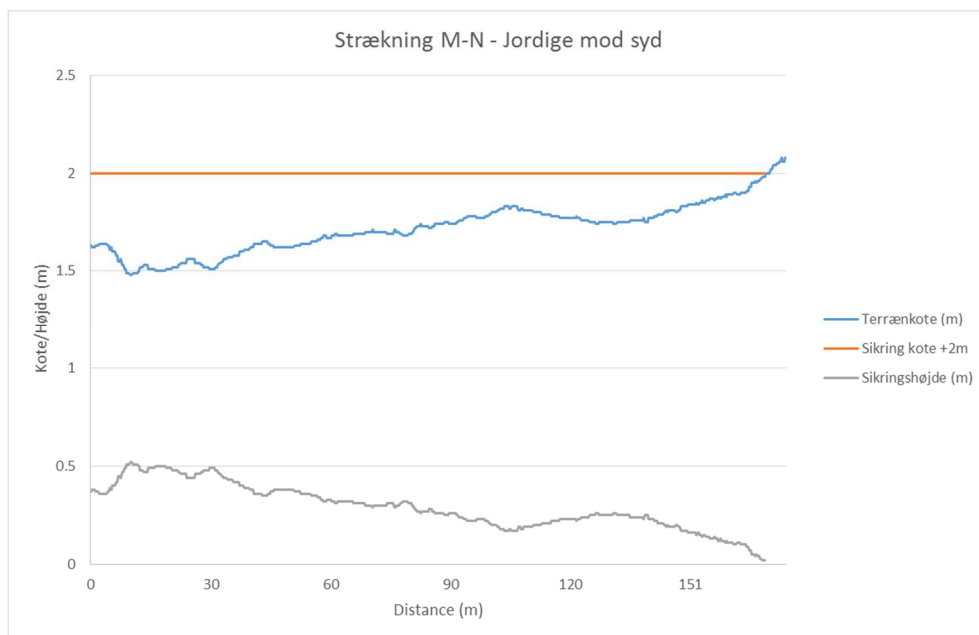
Figur 4-32 Længdeprofil af sikring ved strækning M-N (Jorddige mod syd). Orange linje er sikringskoten (+2m). Blå streg angiver det nuværende terræn på strækningen. Den grå linje angiver den oplevede sikringshøjde i forhold til nuværende terræn.
