# Badevandsprofil

Ceresstranden

## **Badevandsprofil for Ceresstranden i Slagelse Kommune**

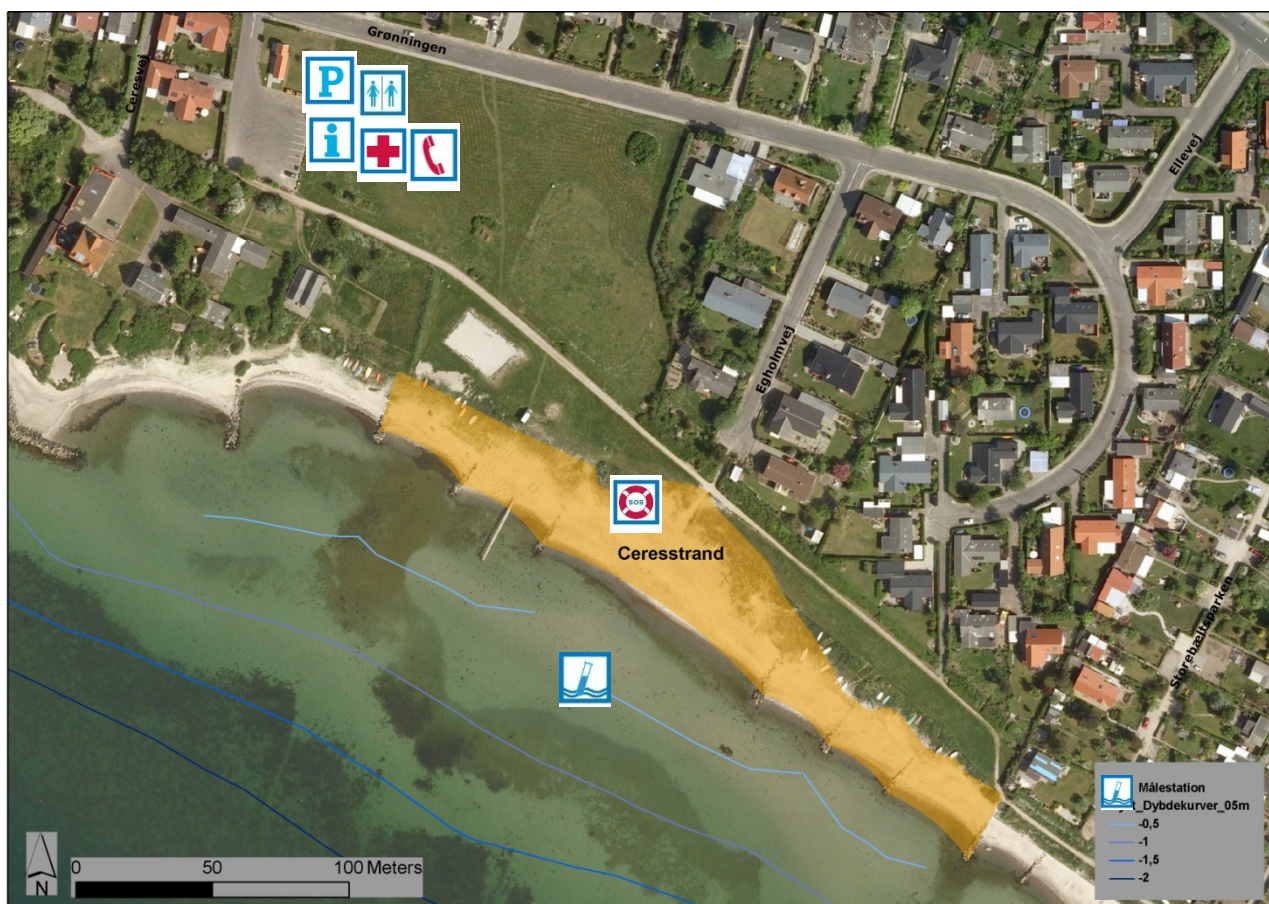
**Figur 1. Ceresstranden med dybdekurver (0,5 til 2,0 meter).**

Havbunden ud til ca. 2 meters dybde består af sand. Havdybden ved stranden er forholdsvis lille. Der er mellem 90 og 150 meter ud til 2 meters dybde. Dybdeforholdene langs sandede kyster er imidlertid meget variable på grund af tidevand, strøm og vejrforhold. De generelle angivelser af dybder skal derfor tages med forbehold. Vandet er klassificeret som saltvand.

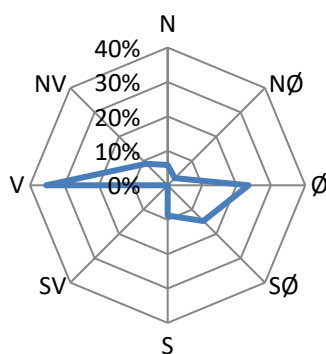
**Figur 1. Strømretning (fra, %), Ceresstranden.**

Strømretningen er målt 44 gange i perioden 2012-2015 af det akkrediterede analyselaboratorium i forbindelse med standardanalyserne. Den dominerende strømretning ved stranden er fra vest, med 35 % af målingerne. Der er ikke påvist nogen sammenhæng mellem strømretning og forøget forurening.

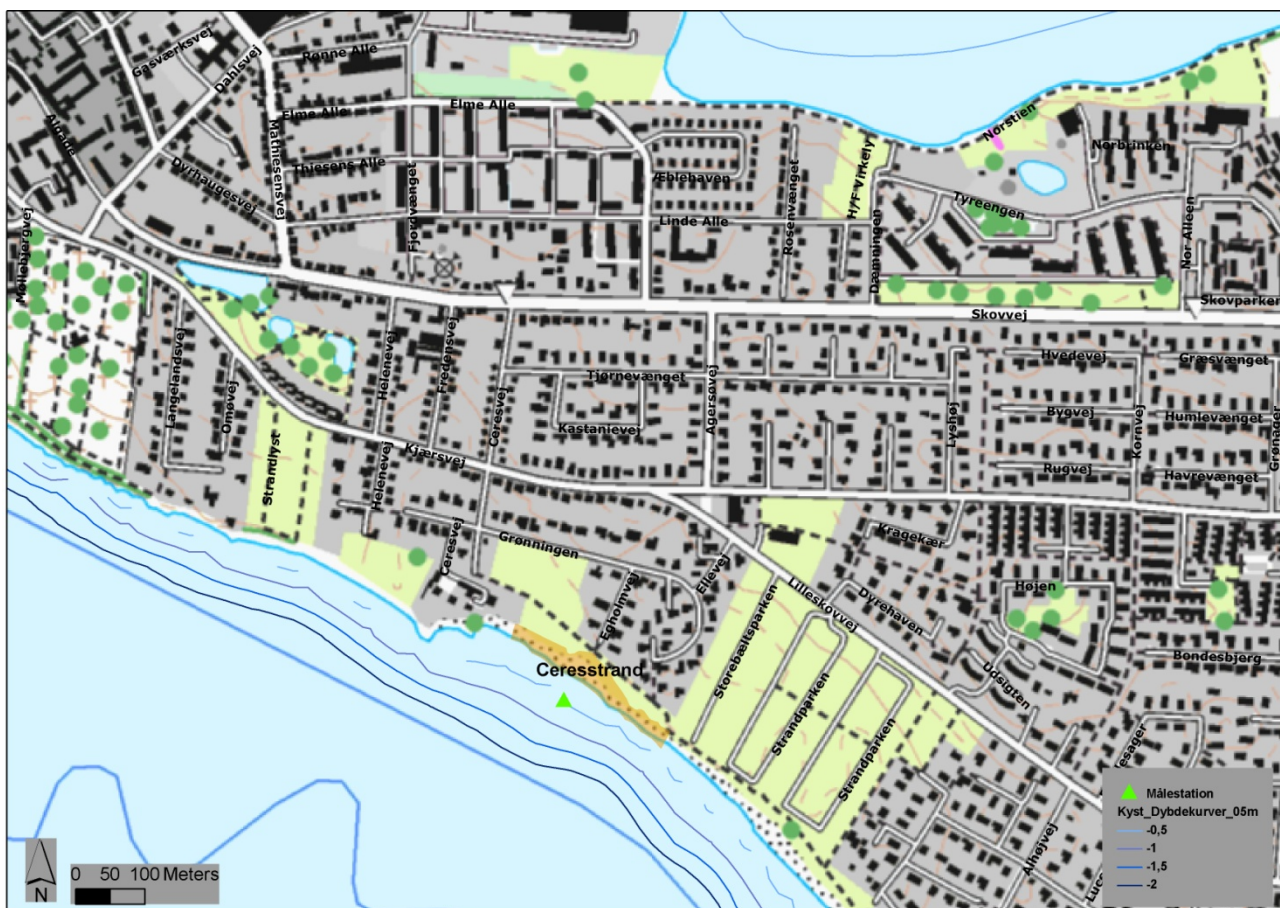
Figur 2. Ceresstranden og det nære bagland.

Baglandet ved stranden udgøres primært af bebyggelse.

Området bag stranden er separatkloakeret. Der er udløb af regnvandsledningen ved stranden. Ifølge Kommunens oplysninger er der ikke forhold som tyder på en særlig risiko for kortvarig fækal forurening i forbindelse med for eksempel ekstrem regn. Der kan dog være tale om mere diffus forurening fra udledninger længere væk.
