Højvandsbeskyttelse af Digeområde 1

Projekt, maj 2018

HØJVANDSBESKYTTELSE AF HALSSKOV BYDEL.
OMRÅDE 1.

Dispositionsforslag for højvandsbeskyttelse af Område 1. Halskov Bydel.

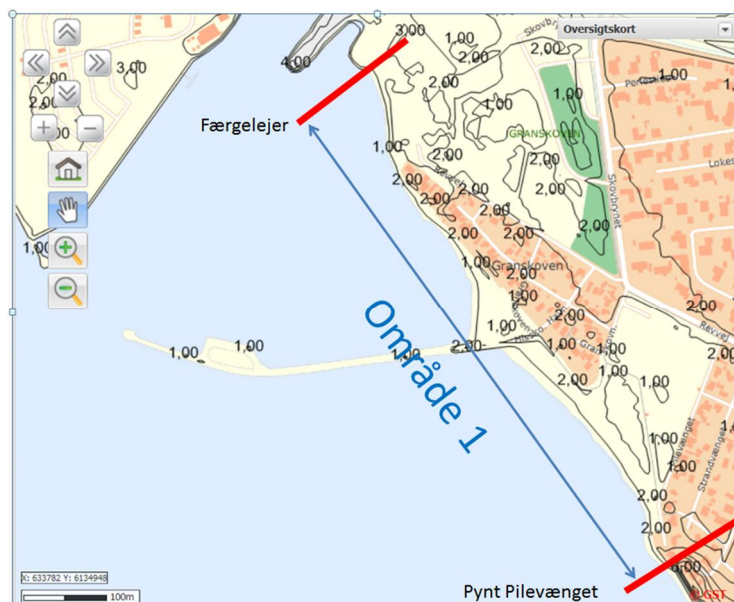
Figur 3-1: Område 1

Kyststrækningen for hele område 1 strækker sig fra pynten mod syd ved Pilevænget til havnens sydlige mole og videre ind i havnen til de tidligere færgelejer i Halskov Færgehavn (Figur 3-1)

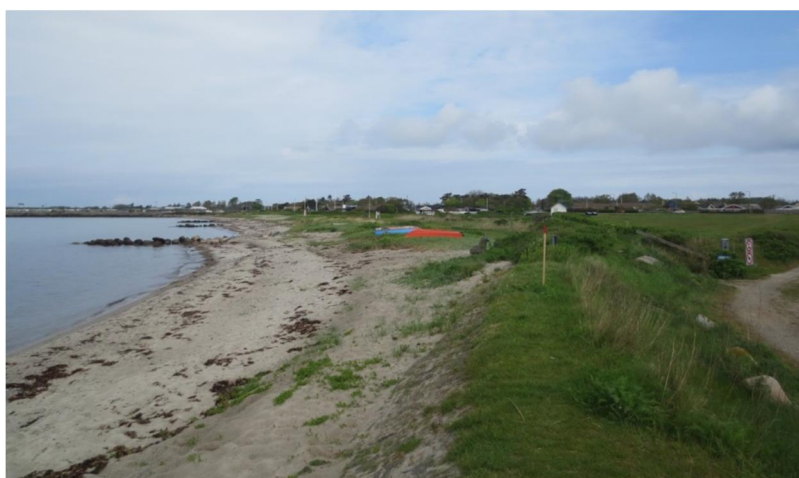
Område 1 set fra syd mod nord med eksisterende dige til højre

Figur 3-2: Billeder fra Område 1 i år 2016

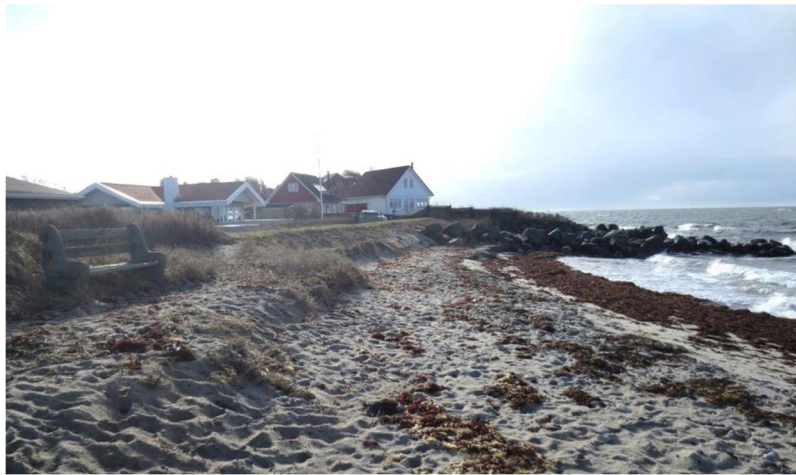
Område 1 (sydlige del af Delområde B) set mod syd hen mod pynten ved Pilevænget (Delområde C).
Bemærk: læsideerosion og parallelværk ved flisebelægning lige nord for høfden.

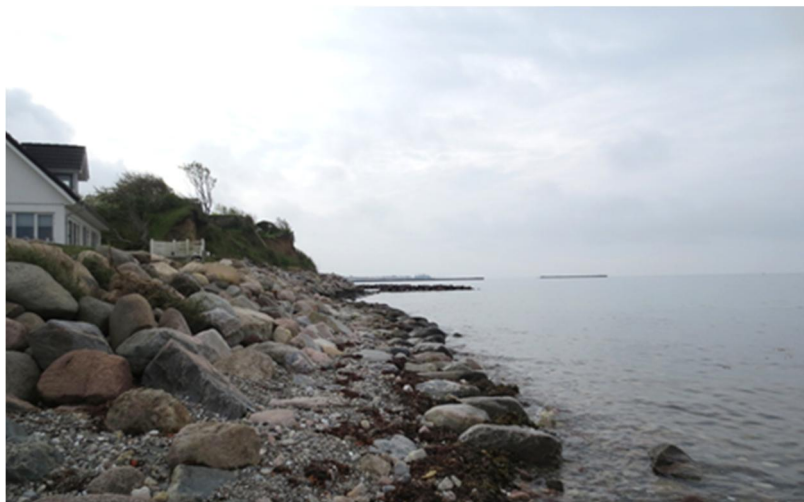
Delområde C set mod syd ved pynten hen mod klinten.
Bemærk: den kraftige stenskråningsbeskyttelse.

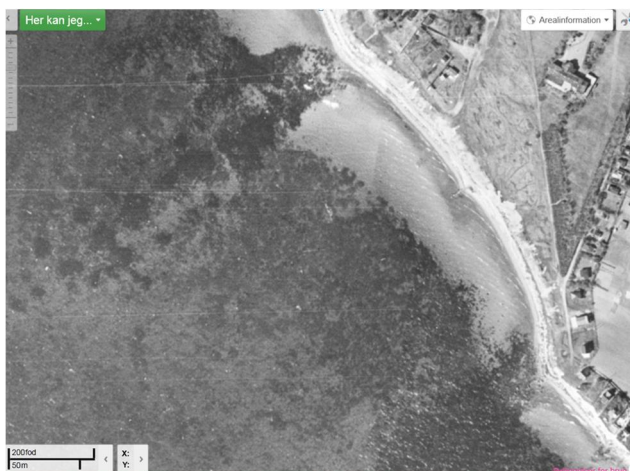
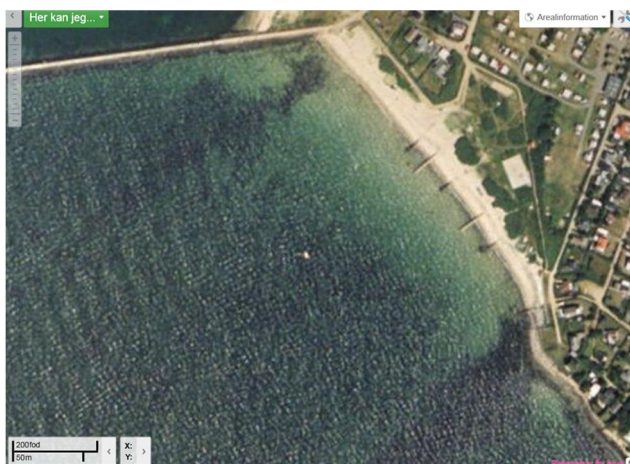
Figur 3-3: Kysten syd for molen i 1954, 1995 og 2014.

Det fremgår af luftfoto fra 1954, før Halsskov havn blev anlagt, at kystlinen fremstår som en guirlandekyst mellem to stenrev, der strækker sig ud i Storebælt (Figur 3-3).

I 1954, før klinten syd for pynten ved Pilevænget blev skræntbeskyttet, var der sandstrande op til revet og ralstrand lige ud for og lidt nord for pynten og derefter sandstrande videre mod nord op til molen (Figur 3-3 og Figur 3-5).

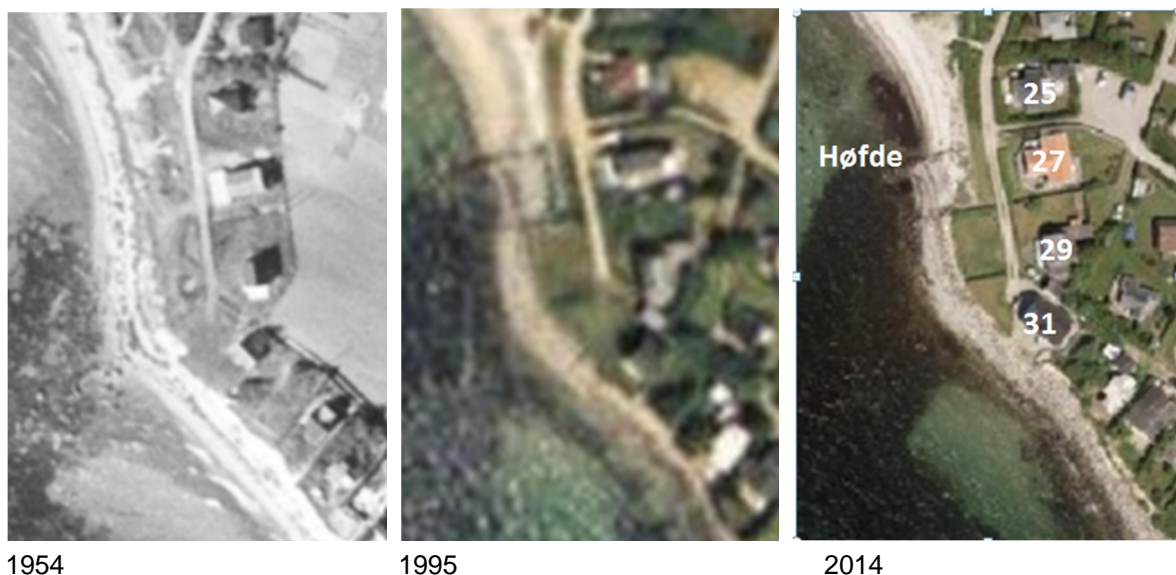
Figur 3-5: Udvikling af Pynten ved Pilevænget med vejnumre.

I 1995 er sandstrandene syd for pynten reduceret og der er sket en læside erosion nord for pynten, som nu er beskyttet ud for Pilevænget 29 og 31 med sten-kastninger og en høfde og parallelværk ved flisebelægning ud for nr. 27.

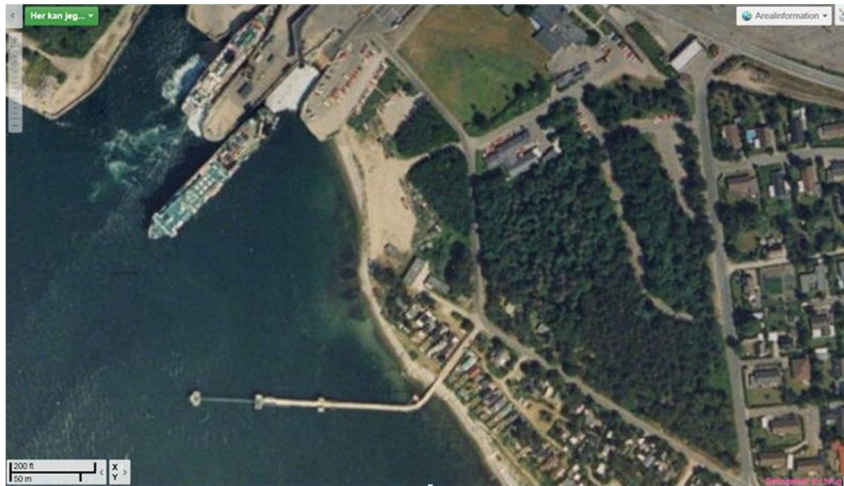
Figur 3-7: Halskov Havn i 1995 med sandstrand inde i havnen.

Inde i havnen er der sket store kystlinieændringer som følge af bygningen af Halsskov Færgehavn i 1957. Havnens opførelse bevirkede en ændring af kystlinien grundet anderledes bølgeforskel (både naturlige og især bølger skabt af færgernes bevægelser).

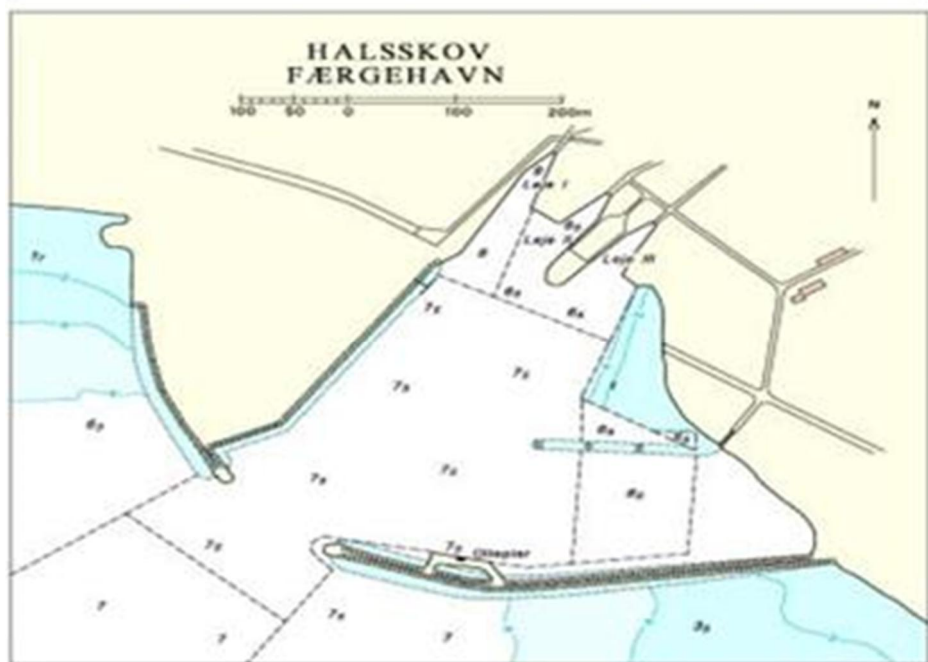
Figur 3-8: Dybdeforhold i havnen efter anlæg af oplæggerplads for færger.
Kilde: Den Danske Havnelods – nu ikke længere tilgængelig for Halskov Havn

For at skabe plads til Vognmandsrutens færger i havnebassinet i 1983 blev der uddybet til tæt ind på stranden (Fig. 3-8) . Vanddybden er 5 m i en afstand fra kystlinien på 35 – 50 m og hældningen af havbunden varierer fra 1:8 til 1:10.

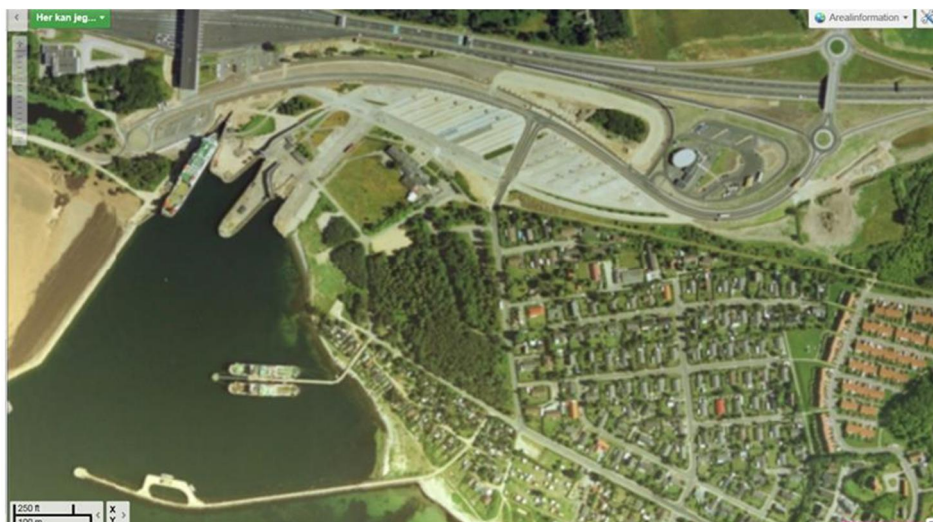
Figur 3-9: Billede fra 1998 med vognmandsruten og bilfærger.

Færger ligger tæt på kysten og skaber læ for indkomne bølger, se billede fra 1999 (Figur 3-9).

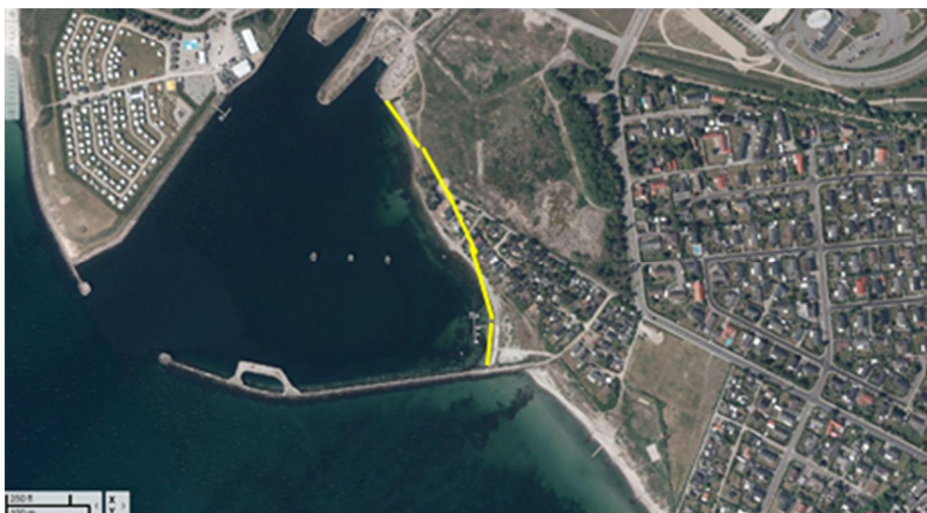
Figur 3-10: Billede fra 2012, der med gul linie indikerer den fremtidige ligevægts kystlinie, som vil blive resultatet uden der var blevet grebet ind udviklingen.

Efter at færgetrafikken indstilles i 1998 ophører alle bølgerne fra skibene og naturlige bølger gennem havnehullet resulterer i en ændret ligevægt, som illustreret med gul linie på billede Figur 3-10.

Bølgerne eroderer i midterstykket og trækker den finere fraktion af sandet ud på det nærliggende dybe vand i havnen og de grovere dele ud til hver side langs kysten.

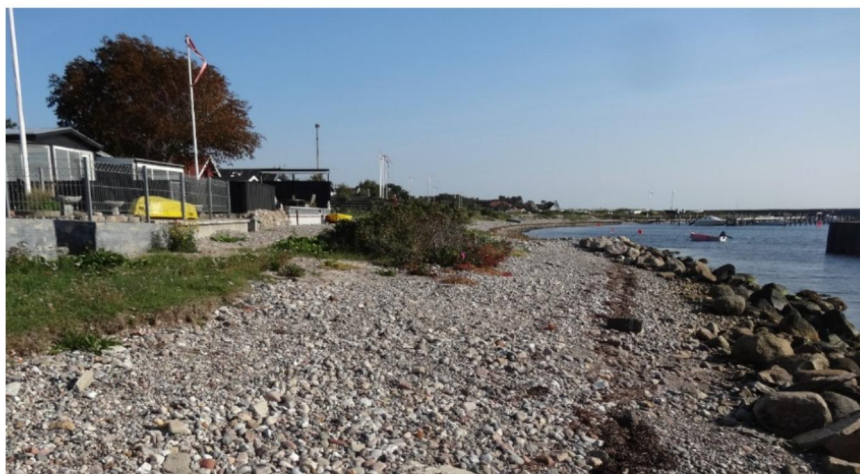
Figur 3-11 Strand med beskyttende sten og ral set fra midten af Delområde A og mod syd.

Denne erosion er søgt bremset med stenkonstruktioner, se billederne nedenfor på Figur 3-11 og Figur 3-12.

Stenene reducerer erosionen på pynten og blokerer derved tilførsel af materiale til de tilstødende strande. Det har resulteret i at kysten over årene er forvandlet fra en sandkyst til en mere stenet kyst.

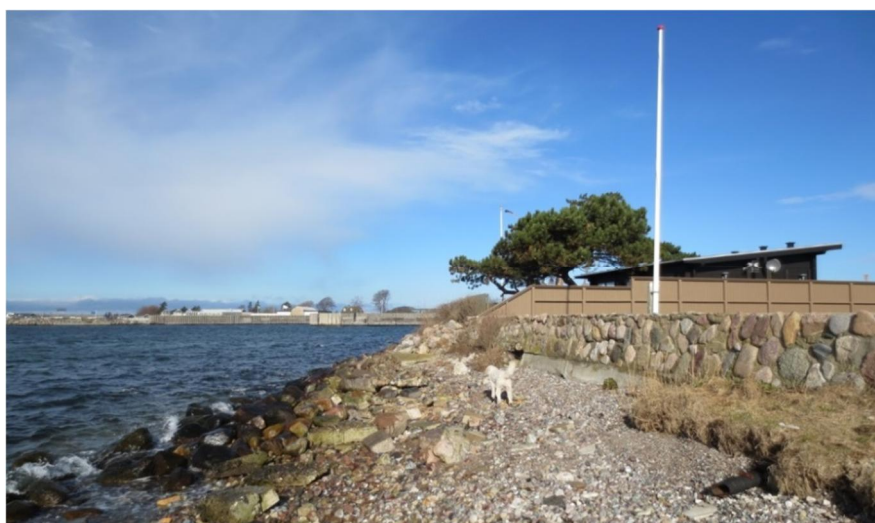
Figur 3-12 Kysten set fra syd mod nord midt på Delområdet med stenskråningsbeskyttelse udfor det nordligste og yderste hus og stenbeskyttelse med betonbrokker ved vandlinjen syd herfor.

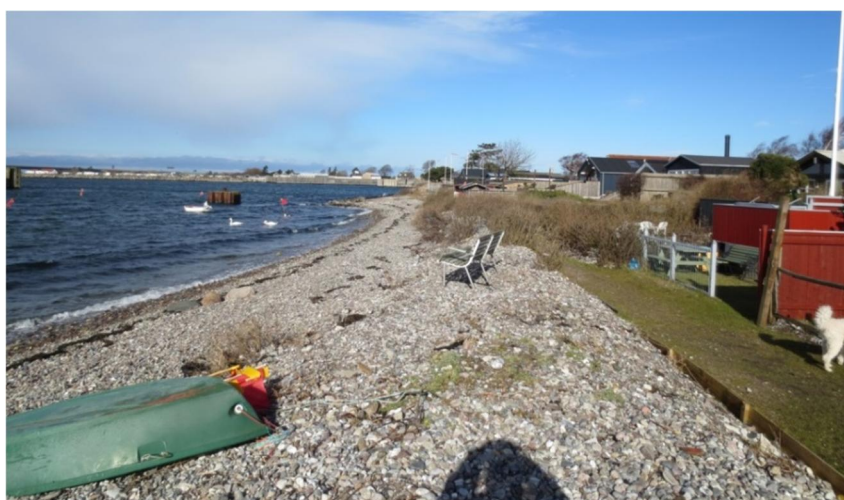
Figur 3-13 Ralstrand set fra den sydlige del af Delområde A i færgehavnen mod nord.

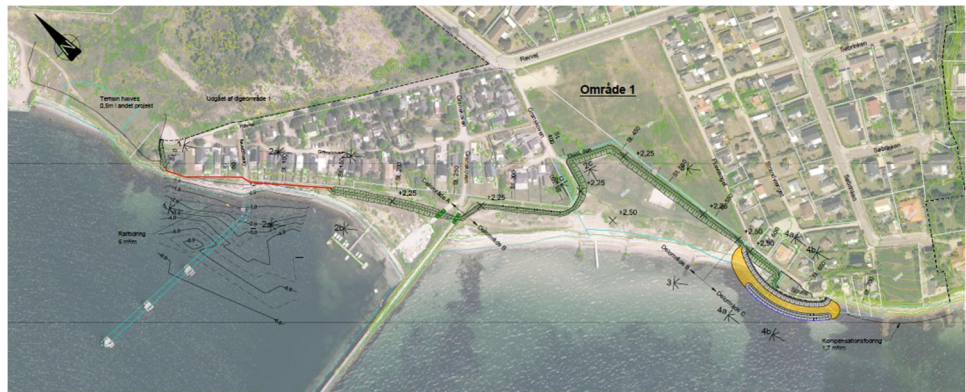
Figur 4-1 Opdeling af Digegruppe 1 i tre Delområder. A: inde i Halsskov Havn; B: mellem havnen og pynten ved Pilevænget; C: Pynten ved Pilevænget. Tegn. C3_400.

Forslag til højvandsbeskyttelsen kan naturligt deles op i tre geografiske områder (Figur 4-1):

- A: Kysten beliggende inde i Halsskov havn, der er delvist beskyttet af havnemolerne mod bølger.
- B: Sandstranden mellem den søndre havnemole og hen til pynten ved Pilevænget, i dag beskyttet af et tilbagetrukket jorddige
- C: Beskyttelsen af Pynten ved Pilevænget

Den endelige justering af skitseprojekt til det af digegruppen valgte projekt for hvert af de tre Delområder A, B og C (Figur 4-1) præsenteres i afsnit 4.2, 4.3 og 4.4.

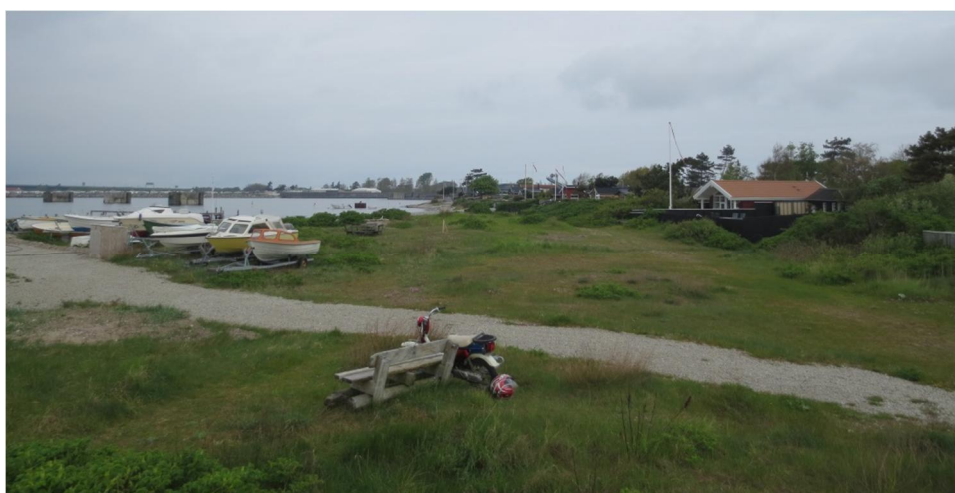
Figur 4-4 Delområde A set fra syd mod nord fra grænsen til Delområde B i syd.
Beskyttet af et lavt dige med topkote i ca. +1,5 m.

Kyststrækningen er i dag beskyttet af et lavt dige med topkote i ca. +1,5 m.

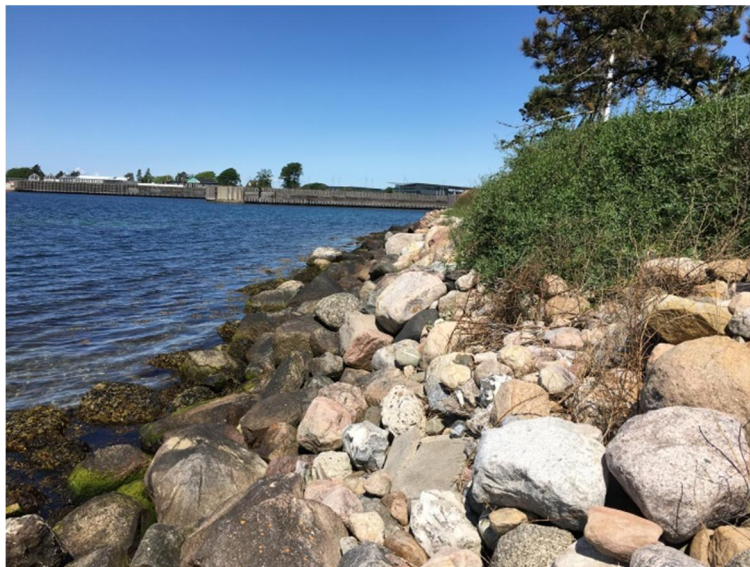
Figur 4-7. Skråningsbeskyttelse ved det nordligste og yderste hus

Det mest omkostningskrævende konstruktionselement i skitseprojekt april 2016 var ombygning, forhøjelse og forstærkning af stenskråning ved det yderste hus, der i anlægsbudgettet beløber sig til i alt ca. 1,3 mio. kr. plus en omfattende og bekostelig sandfodring. Denne løsning er nu fravalgt, men den eksisterende skråningsbeskyttelse bevares og vedligeholdes fremover.

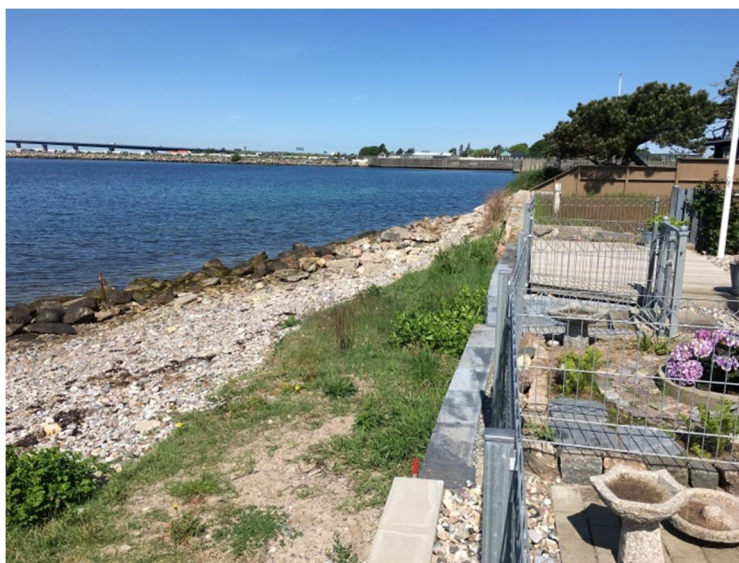
Figur 4-8. Eksisterende højvandsmure.

De eksisterende højvandsmure mellem Oplæggervej og det nordligste og yderste hus har ifølge digegruppen's opmåling ikke tilstrækkelig højde (oprindeligt fastlagt til kote + 2,5 m). Derfor har digegruppen/andelsforeningen besluttet, at der opføres en ny gennemgående betonmur umiddelbart foran de varierende eksisterende mure. Topkoten på denne mur må ikke være højere end kote + 2,25 m.

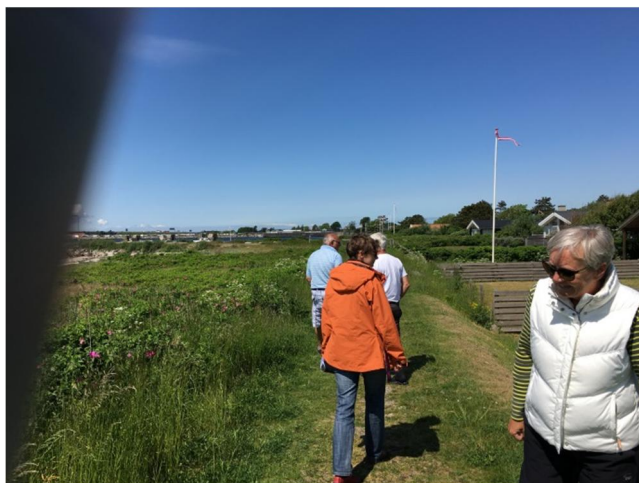
Figur 4-9. Eksisterende dige forhøjes

Her udføres projektet identisk med tidligere skitseprojekt, april 2016.

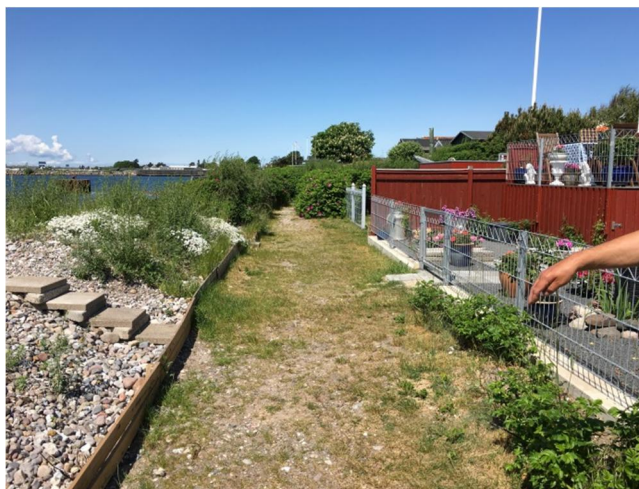
Figur 4-10. Nuværende adgang langs stranden bevares

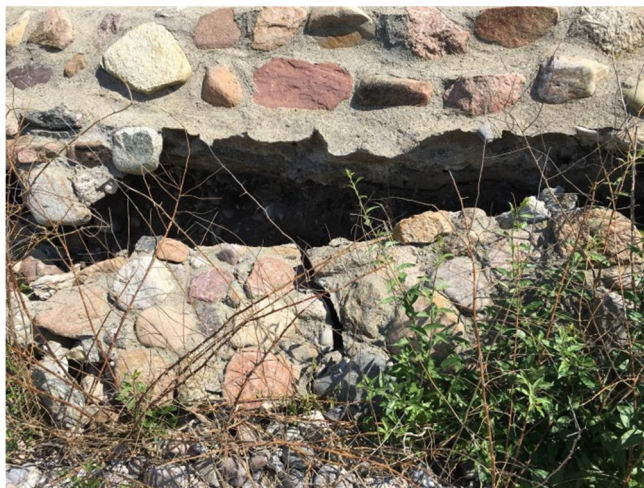
Figur 4-11. Reparation af eksisterende højvandsmur

Inden de nye mure etableres reparerer de yderste 5 á 6 m af muren, der er undermineret.

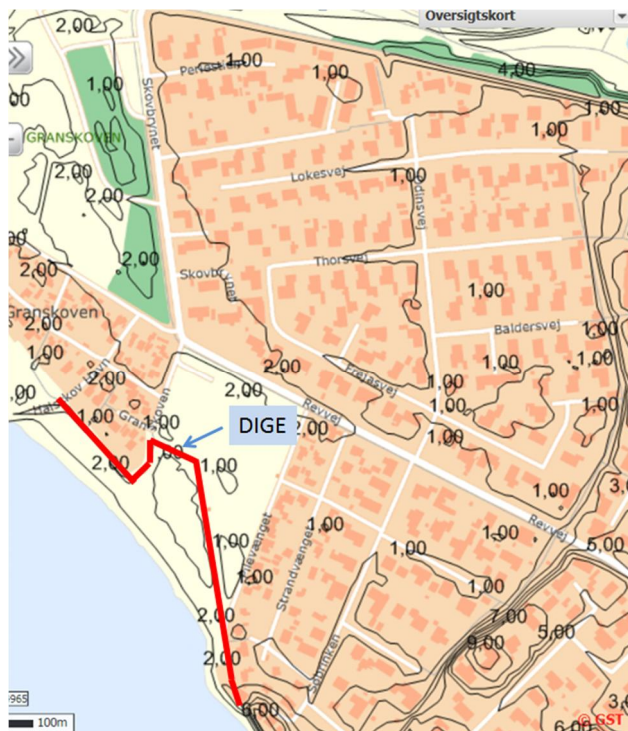
Figur 4-14 Koter (DVR90) i Delområde B i Område 1. På nær et mindre område ligger hele området under den valgte sikringskote på +2,06 m.

På nær et mindre område i midten af delområdet ligger hele området under sikringshøjden på +2,06 m og er derfor truet af oversvømmelse (Figur 4-14).

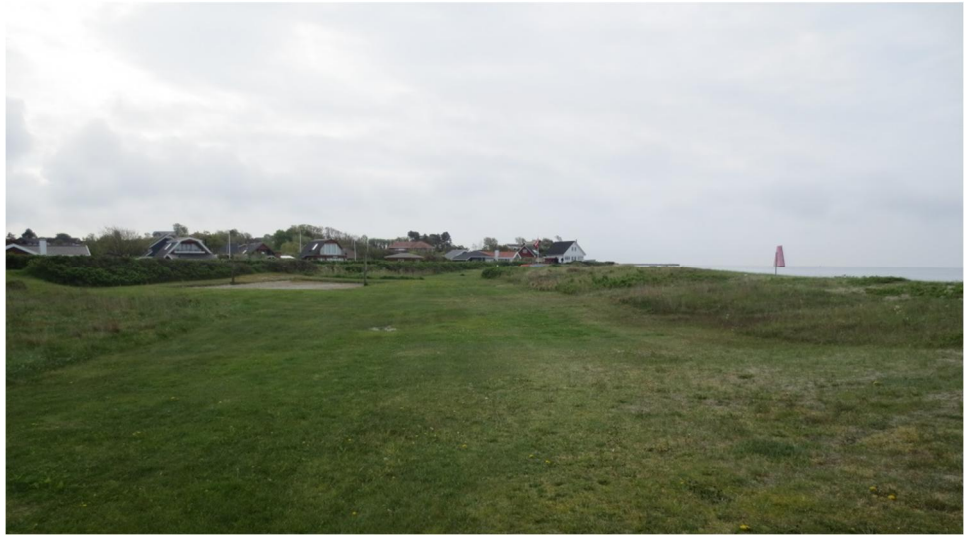
Lavningen mellem klitten til højre og diget til venstre set mod syd mod Pilevænget.

Foruden diget beskyttes dette område af en naturlig klit med et topkote på ca. +1,7 m. Lavningen mellem klitten og diget (Figur 4-15) er i dag registreret som strandeng og anvendes delvist til rekreative formål.

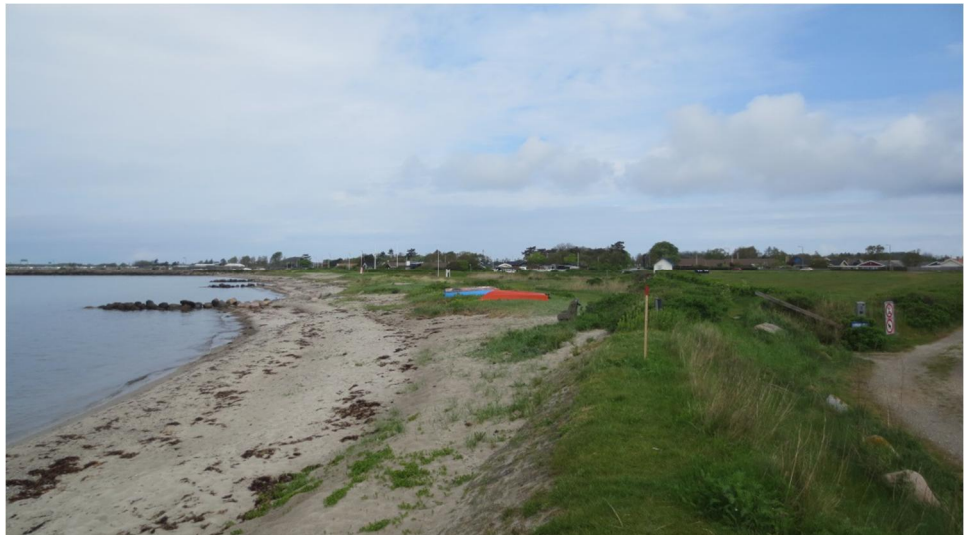
Set mod nord fra Pilevænget med diget i forgrunden til højre.

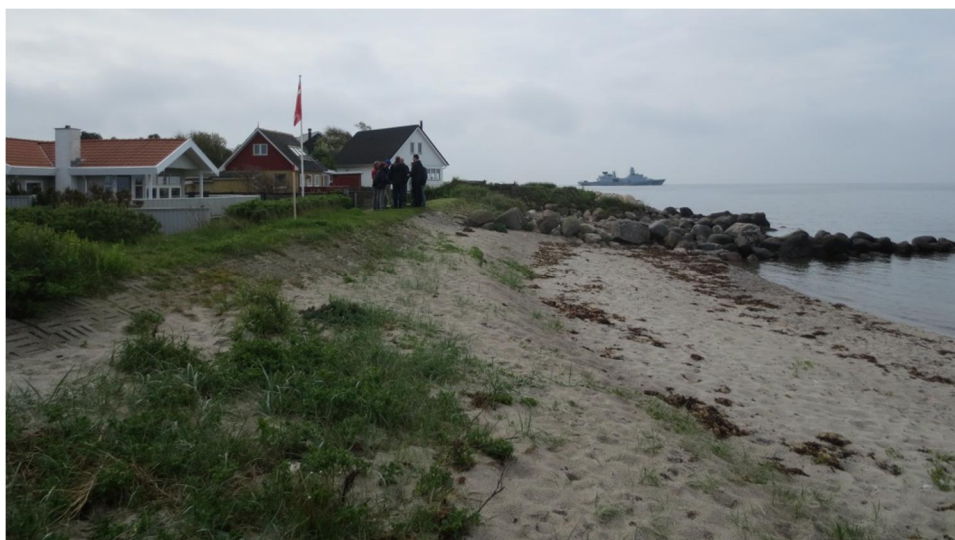
Diget i Delområde C i Område 1: Set mod syd.

Diget er i dag sikret med et glacis, høfder og stenkastning som ses i baggrunden.

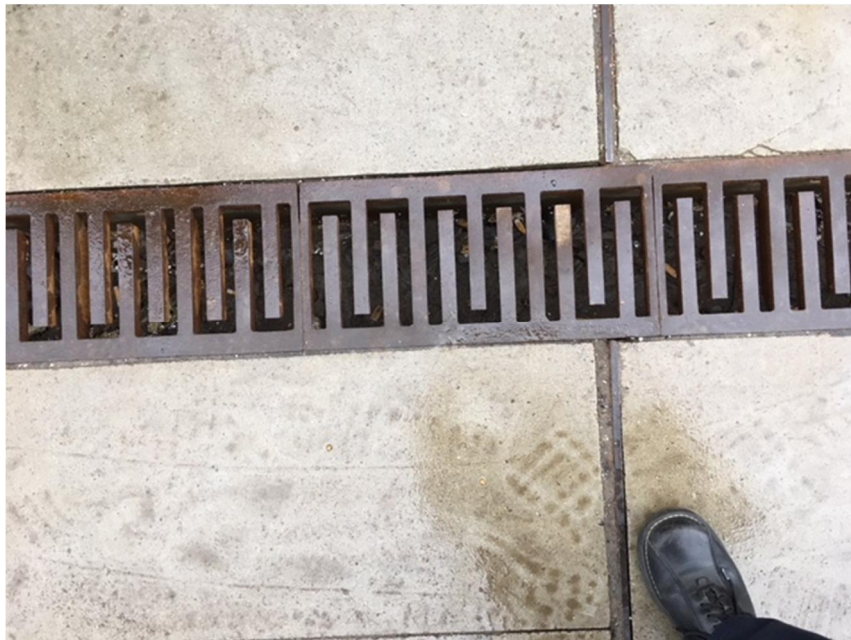
Figur 4-19: Illustration af drænkanal – foto fra Køge. Dimensioner tilpasses de aktuelle forhold i digeområde C.

- En 45 m lang drænkanal i beton forsynet med kørerist - beliggende i terræn (topkote i ca. +1,5 m) fra jorddiget langs vejen til husgrunden på Pi-levænget 31- til opsamling af vand, der ledes til en pumpebrønd.

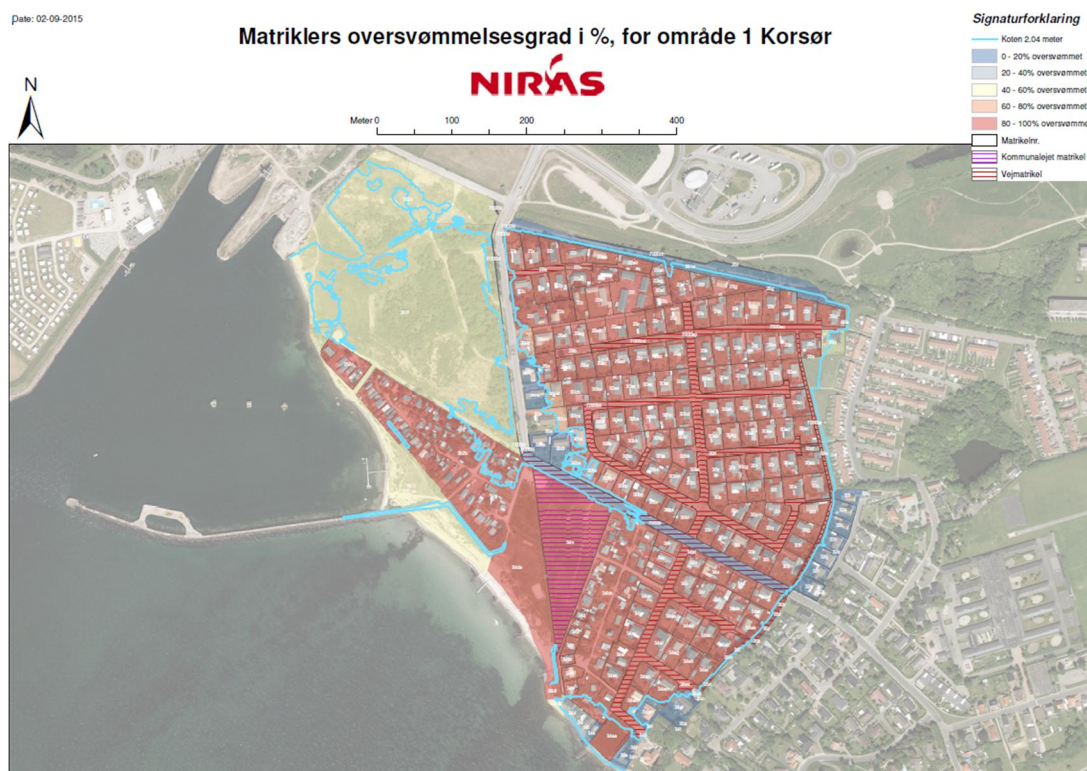
Figur 5-1: Digeområde 1 beliggende under kote + 2,06 m.
