Kystbeskyttelse  
Højvandssikring

Halsskov - Digeområde 3  
Myndighedsprojekt

Slagelse Kommune

25. OKTOBER 2023

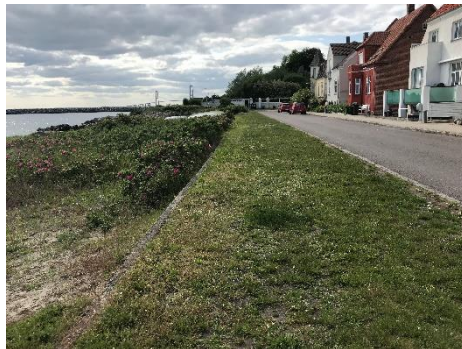
1. Græsribat afgrænset med betonkant mod strand langs Strandvej (84 bf) mod vendeplads.

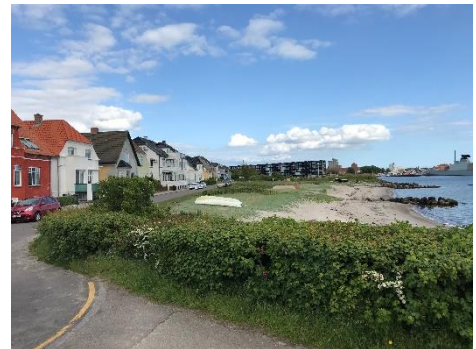
2. Mod øst fra vendeplads.

Stranden er beskyttet af tre små og en lidt større hofde, som stabiliserer kystlinjen ved at holde på sandet. På bagstranden er dannet en lav bevokset klit, som bliver bredere i den østlige ende af området (billede 2, Figur 2.1).

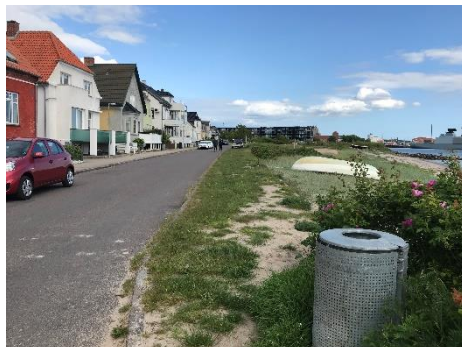
3. Mod øst fra vendeplads i dige tracé. Slidt strand

Stranden har en bredde mellem 10 - 15 m. I den vestlige ende er stranden slidt ned af færdsel hen over rabatten og ned på stranden, hvilket kan anes på billede 3 og 5, Figur 2.1.

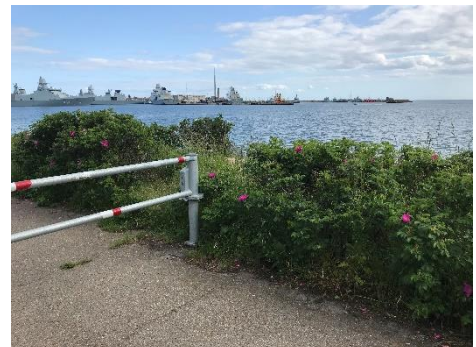
4. Vej bom på sti med bevoksning af stensætning

Ved vendepladsen og langs den nye sti er der i dag en kystbeskyttelse i form af en stenkastning, som går helt op til stien. Stien ligger i kote ca. +1,7 m DVR90 (billede 4 og 5, Figur 2.1). Den omtrentlige middelstenstørrelse skønnes til ca. 60 cm.

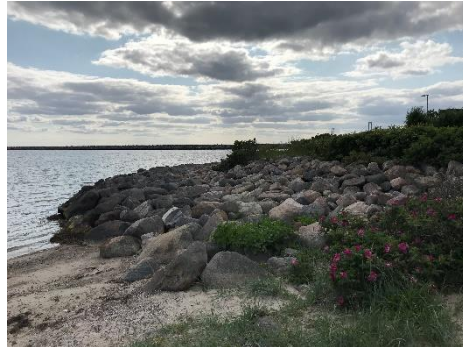
5. Stenbeskyttelse ved vendeplads. Stranden slidt af færdsel

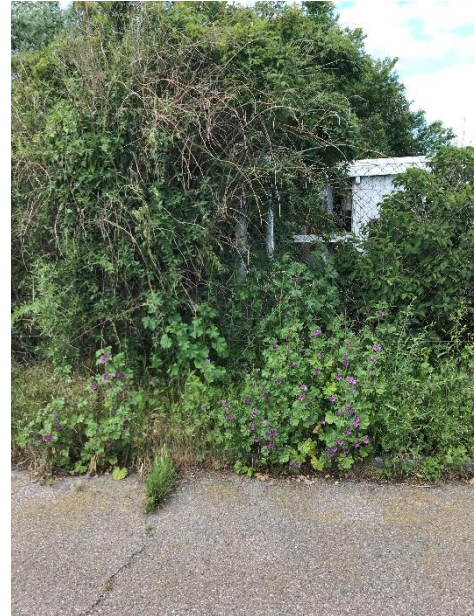
6. Mod matrikel 84bo. Udfør matrikel 84bo places bump tværs over sti og fortsættes med en betonmur i kote +2,1 DVR90 på matriklen.

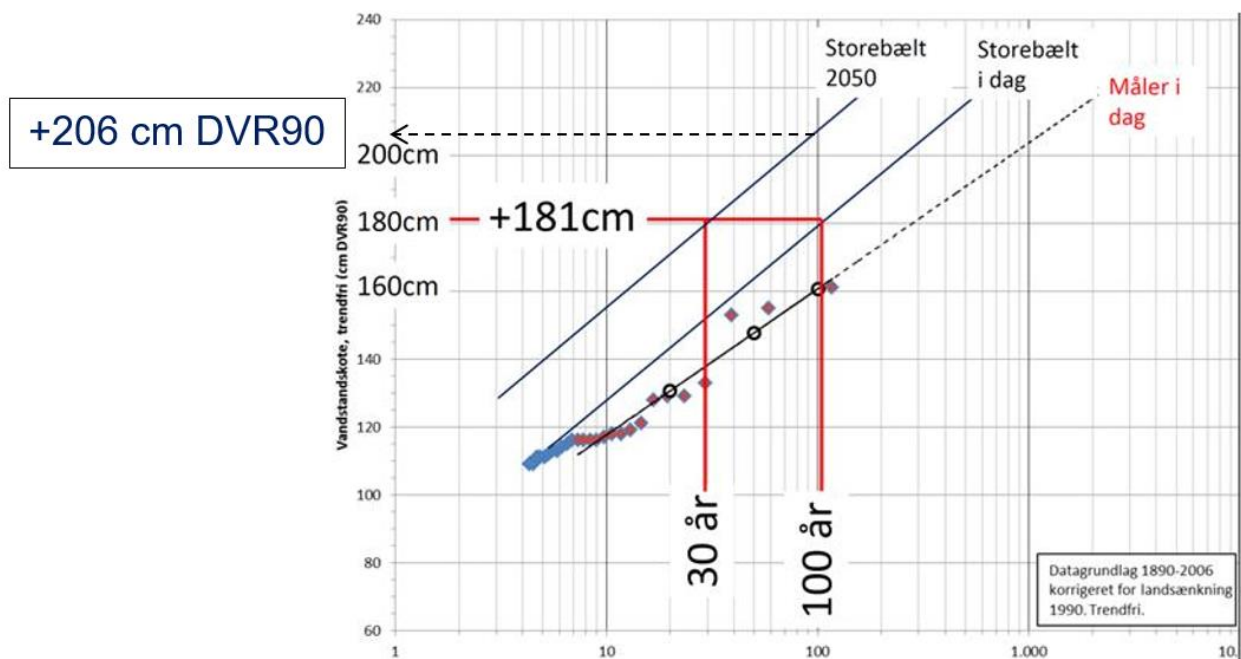
Figur 3.1: Design 100-års højvande ved Korsør og Halskov 2019. Hertil lægges 25 cm klimatilpasning, hvorved fås et designhøjvande på +2,06 m DVR90.

Som grundlag for at vurdere 100-års situationen i dag har NIRAS valgt en forsigtig fremskrivning af den eksisterende højvandsstatistik fra Korsør Havn, hvor der er lagt vægt på de seneste ekstreme højvandssituationer, se Figur 3.1.

En 100-års middeltids vandstandshændelse svarer således til en vandstand på +1,61 m DVR90 i havnen i dag.

For at tage højde for lokal vindstuvning og bølgeopstuvning langs kysten tillægges 20 cm, således at en 100-års vandstandskote på kysten ud for de tre områder når op på +1,81 m DVR90.

Hertil lægges 25 cm svarende til den forventede generelle havspejlsstigning frem til år 2050 forårsaget af klimaforandringerne, se [4].

Herefter fås følgende 100-års vandstand i år 2050: **+2,06 m DVR90**, Figur 3.1.

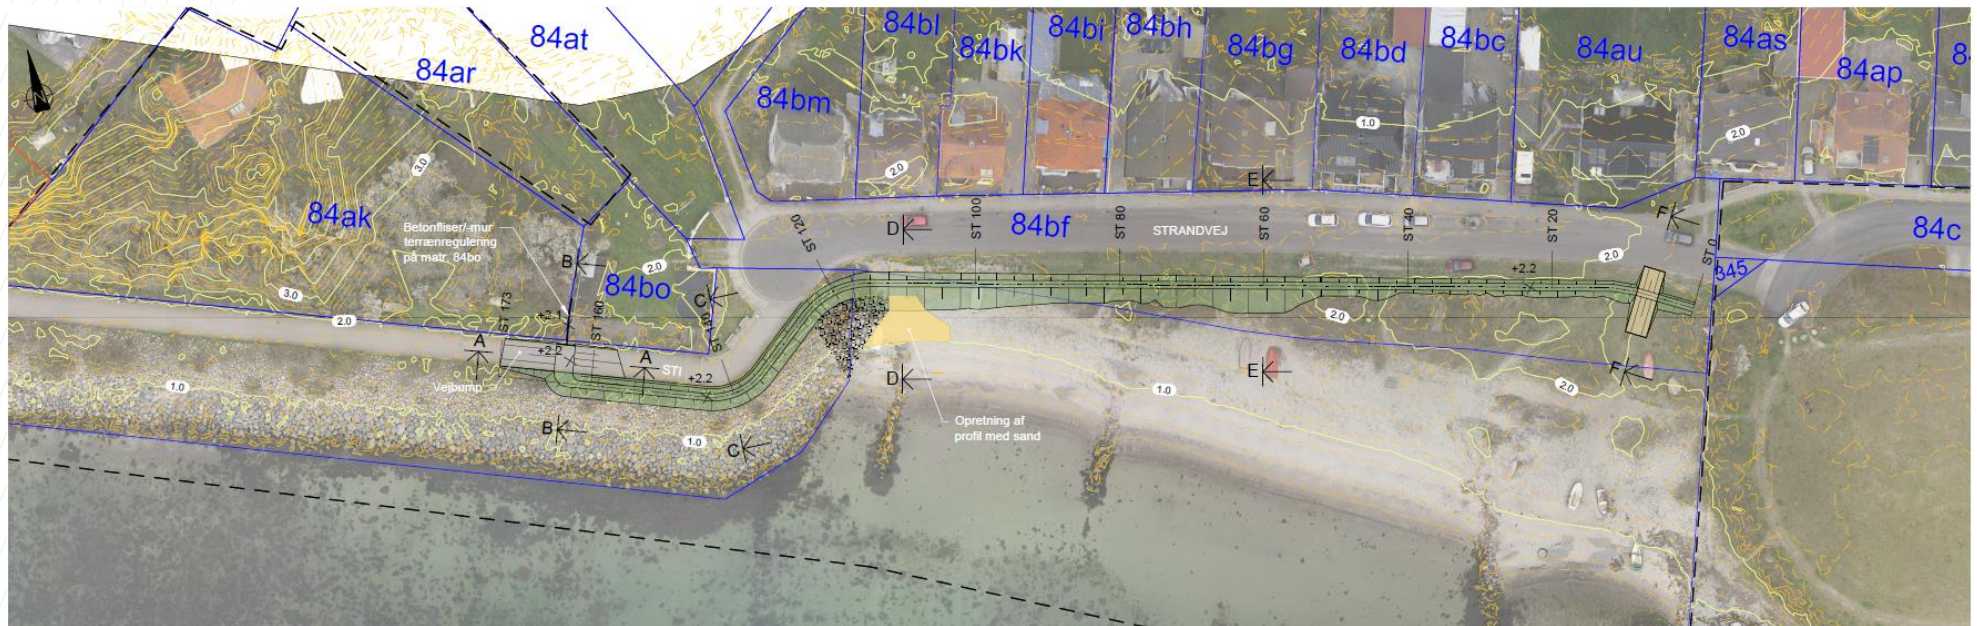
PLAN, 1:500  
Område 3

Figur 4.1: Plan af højvandsbeskyttelse, se Tegning F1\_K24\_300.

I dette kapitel beskrives projektet til beskyttelse af digeområde 3, som vist på Figur 4.1, plantegning F1\_K24\_300 samt snittegning F1\_K24\_310.

- Et 165 m langt græsklædt jorddige med topkote i +2,20 m DVR90 placeret dels langs Strandvejen (matr.nr. 84bf), dels langs stien videre mod vest (matr.nr.84ak).
- Et ca. 30-40 cm højt vejbump til topkote + 2,2m over stien i den vestlige ende.
- En ca. 6,5 m lang lav betonvæg, evt. udført som præfabrikerede elementer med topkote i +2,1m(DVR90), i fortsættelse af bumpet ind på matrikel 84bo langs skellet til nabomatrikel 84ak, indtil det når terræn i kote +2,1m(DVR90).
- I den østlige ende af diget etableres en overgang, hvor diget forstærkes så lette trafikanter og mindre bådtrailere kan færdes henover diget.
- Derudover suppleres den eksisterende stenkastning i hjørnet mellem Strandvej og gangstien. Rundt i hjørnet genoprettes stranden med sand som kompensation for nedslidning fra tidligere tiders færdsel henover græsabat og strand.

Højvandsbeskyttelsen i dette område består af et 165 m langt græsklædt jorddige, som er placeret op til græsrabattens betonkant mod stranden, som vist på Figur 4.1 og Figur 4.2. Jorddiget udføres med en forsidehældning 1:3, en bagsidehældning 1:1,5 og en kronebredde på 1 m, se Figur 4.2 og Tegning F1\_K24\_310.

For at modstå påvirkninger med bølger på 1 m kombineret med vandstand på +0,7 m genopbygges stenskråningsbeskyttelsen foran diget med anlæg 1:2å3 med alle de eksisterende sten, måske suppleret med nogle ekstra m<sup>3</sup> sten. Der er således ikke tale om en væsentlig forstærkning af diget med sten, men blot en tilpasning af digets linjeføring og anlæg i overgangen mellem stenkastning og jorddige. Stenkastningen suppleres rundt i hjørnet i overgangen til jorddiget, se Figur 4.1.
